Geotechnischer Kurzbericht

zum
BV Gemeinde Waldburg
Sanierung Hartplatz
in 88289 Waldburg

Bauvorhaben: Gemeinde Waldburg, Sanierung Hartplatz
Amtzeller Straße
88289 Waldburg
- Baugrunderkundung -

Datum: 14.09.2017

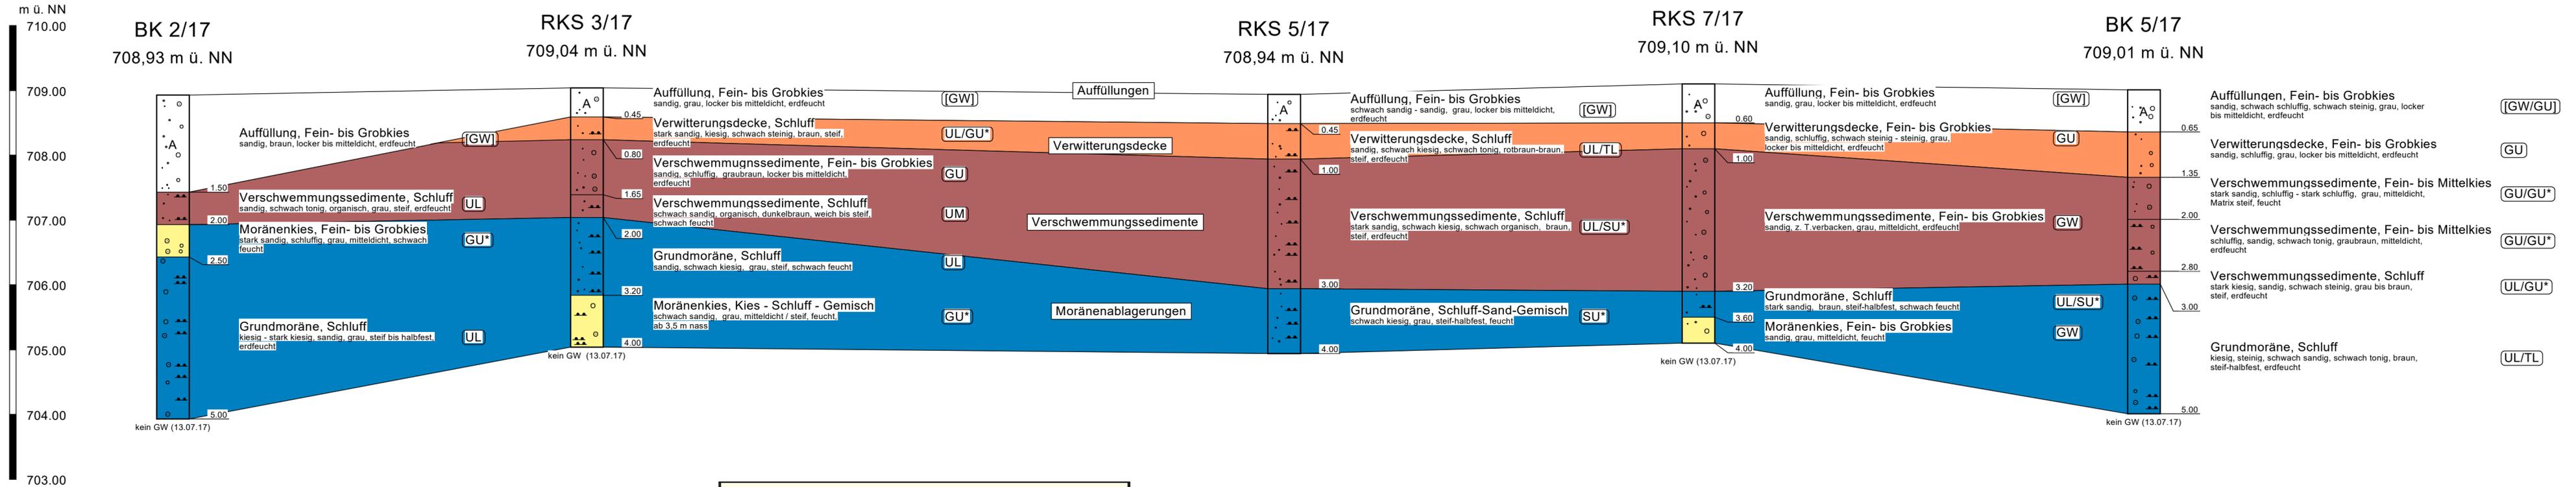
Geotechnischer Baugrundschnitt I - I'

Die Ursache für die deutlichen Setzungsunterschiede des nordwestlichen Bereiches des Hartplatzes und der restlichen Fläche des Hartplatzes ist auf das Vorhandensein von mächtigen Torfen innerhalb dieses Abschnittes zurückzuführen.

Die Torfe erreichen in diesem Teil des Hartplatzes Schichtmächtigkeiten zwischen 2,20 m (BK 1/17) und 1,00 m (RKS 1/17). Der Torf unterliegt einem ständigen Zersetzungsprozess, was über die Jahre zu deutlichen Setzungen geführt hat. Es kann jedoch davon ausgegangen werden, dass diese Vorgänge weiterhin anhalten werden und nicht abgeschlossen sind.

Daher empfehlen wir im Zuge einer Sanierung bzw. Neubau zuvor die Torfe in diesem Bereich auszubauen. Der Einbau eines Geotextils (Geogitter o.ä.) innerhalb des nordwestlichen Abschnittes kann ggf. eine zeitliche Verzögerung der Setzungen erwirken, jedoch werden - wie oben bereits beschrieben - die Zersetzungsprozesse der Torfe weitergehen.

Die Torfe sind gegen ein durchlässiges und verdichtbares Kies-Sand Gemenge auszutauschen. Zuvor sind die Deckschichten (Verwitterungsdecke, Verschwemmungssedimente) auszubauen und seitlich zu lagern. Bei ordentlicher Trennung der kiesigen Verschwemmungssedimente von den bindigen Bereichen, kann das Aushubmaterial als Bodenersatzkörper wiederverwendet werden. Dabei ist es zwingend erforderlich, dass der Ausbau bei trockener Witterung erfolgt und das Zwischenlager (Haufwerk) mittels Planen gegen den Einfluss von Frost und Niederschlagswasser geschützt wird. Bindige aufgeweichte Kiese sowie die Schluffe der Verwitterungsdecke können nach dem Lösen ggf. noch unter Zuhilfenahme von Additiven (Kalk-Zement o.ä.) eingebaut werden. Ansonsten muss mit Liefermaterial verfüllt werden.

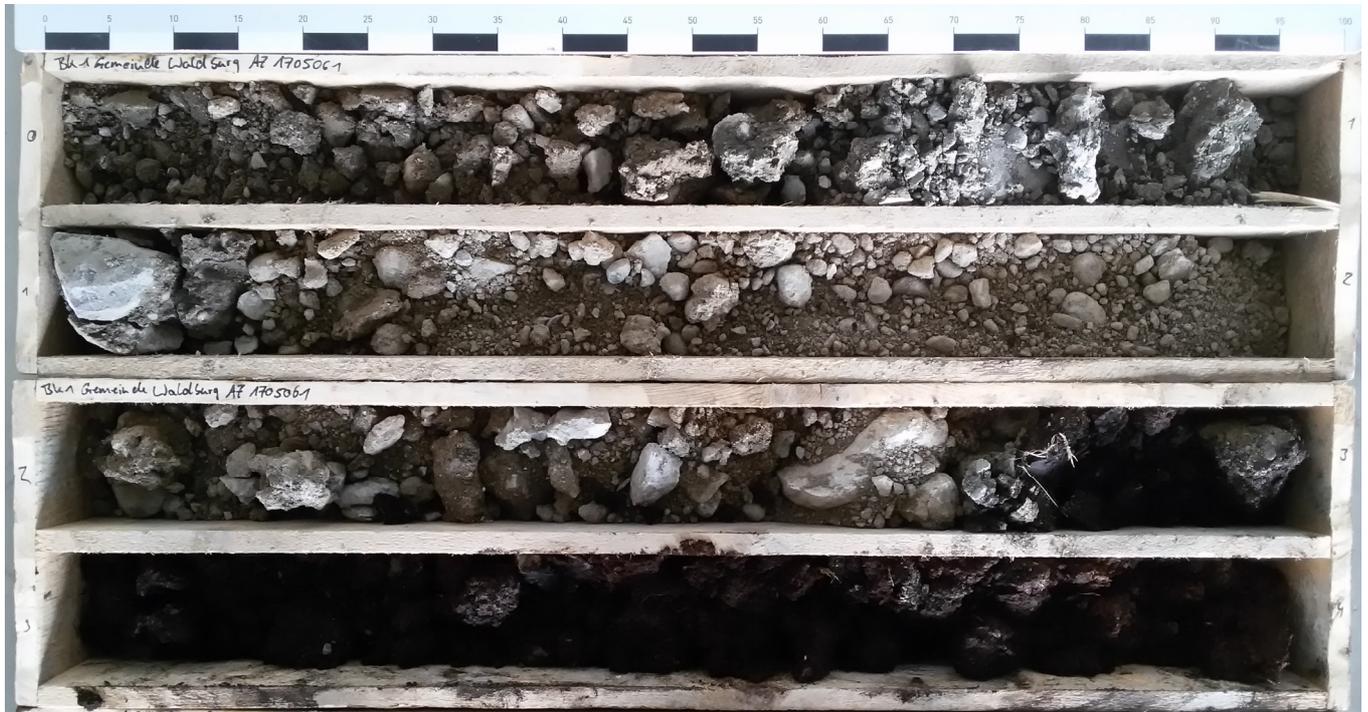
BK 1/17: 0,0 bis 4,0 m u. GOK

An den nordöstlichen Aufschlusspunkten BK 1/17 und RKS 1/17 wurden zudem mächtige Torflinsen im Tiefenbereich zwischen 2,15 m und 5,00 m u. GOK aufgeschlossen. Die überwiegend zersetzten Torfe sind braun bis schwarz gefärbt und weisen eine weiche bis breiige Zustandsform auf.
