Gemeinde Waldburg Bebauungsplan 'Bodnegger Straße (Stiftung Liebenau)'

Datum: 13.03.2023

Artenschutzrechtlicher Kurzbericht

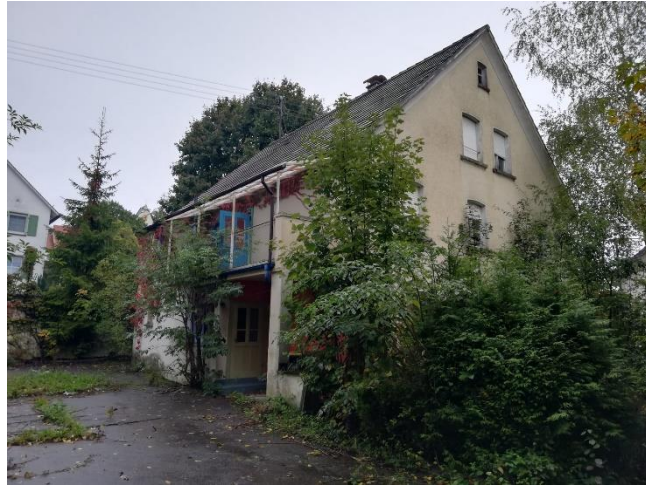
- 5.1** Im östlichen Geltungsbereich befindet sich ein bis vor wenigen Jahren bewohntes teil-unterkellertes Wohnhaus, mit über drei Stockwerke verteilten Wohnräumen und einem sich über zwei Stockwerke ziehenden Dachstuhl. In keinem der Innenräume konnten Hinweise auf Gebäudebrüter oder Fledermäuse gefunden werden. Der Keller und die Wohnräume erwiesen sich als unzugänglich und der Dachstuhl aufgrund fehlender Verschalung, eingeschränkter Zugangsmöglichkeiten und suboptimaler Mikroklimabedingungen als ungeeignet für die Bildung von Fledermaus-Quartieren. An der Außenfassade fanden sich keine Vorsprünge, Querstreben, Nischen oder Spalten, die als Nist- oder Quartierstandort genutzt werden könnten.

Blick von Südwesten auf das östlich im Geltungsbereich liegende Wohnhaus.

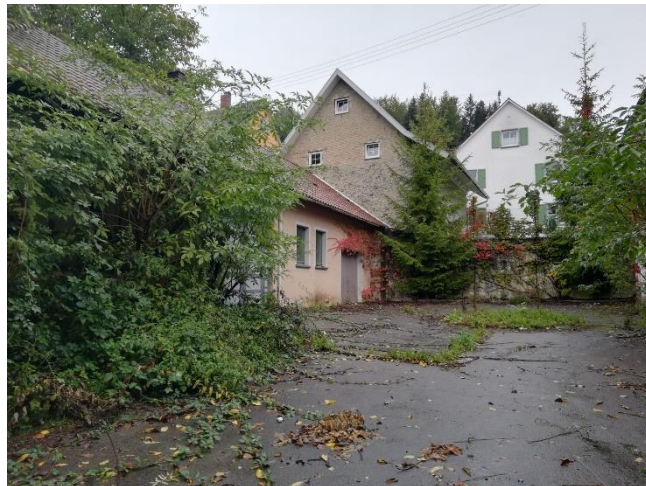
Das westlich im Geltungsbereich liegende teil-unterkellerte Nebengebäude setzt sich aus einer Garage im nördlichen, einem kleineren Raum im mittleren und einem etwas größeren Lagerraum im südlichen Teil des Erdgeschosses zusammen. Im ersten Stockwerk befindet sich ein über die gesamte Länge ziehender Dachstuhl. Sowohl in der Garage als auch im Lagerraum konnten Nester des Hausrotschwanzes festgestellt werden, drei intakte und mindestens ein altes und/oder unvollendetes. Die drei intakten müssen bei Abriss des Gebäudes ersetzt werden, außerdem sind Abrisszeiten zu berücksichtigen (siehe Maßnahmen). Hinweise auf das Vorkommen von Fledermäusen gab es nicht, ein solches ist auch aufgrund der ungeeigneten Bedingungen in allen Innenräumen inklusive dem Dachstuhl (hell, zugig, fehlende Hang- und Quartierplätze) nicht zu erwarten. An der Außenfassade des Nebengebäudes konnten vor allem im Bereich der Dachvorsprünge aufgrund des fortschreitenden

Blick von Südosten auf das westlich im Geltungsbereich liegende Nebengebäude.

- 6.1** Um eine Tötung potenziell brütender Hausrotschwänze zu vermeiden, darf das westlich im Geltungsbereich liegende Nebengebäude nur außerhalb der Brutzeit zwischen Mitte Juli und Mitte April abgerissen werden. Sollte dies nicht möglich sein, muss das Gebäude kurz vor Abriss erneut durch eine fachkundige Person auf potenzielle Nester überprüft werden.

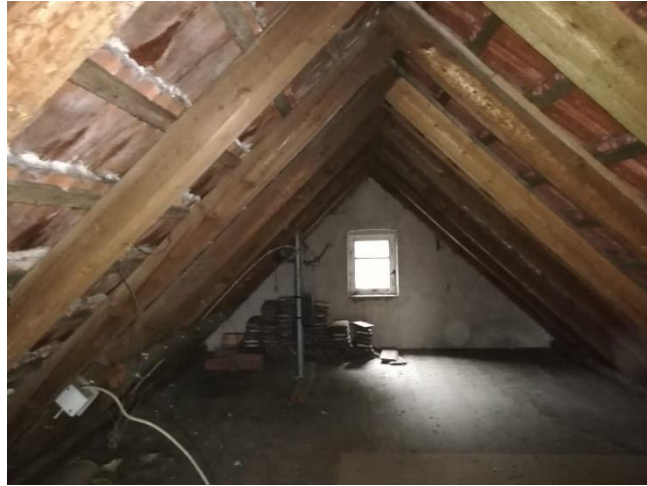
Blick in den nördlichen und obersten Abschnitt des Dachstuhls des Wohnhauses.

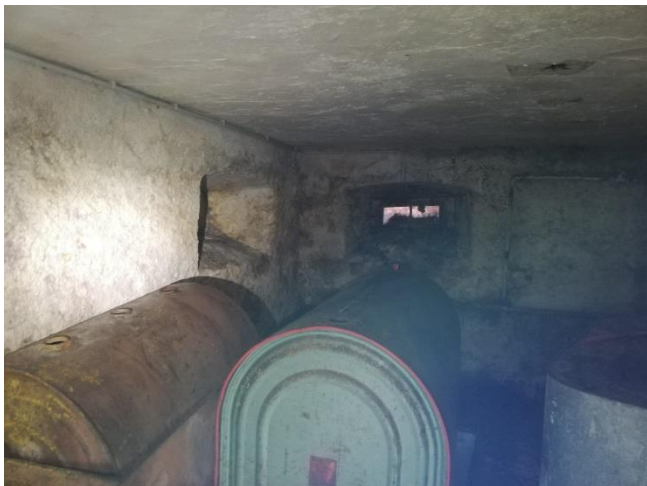
Blick in einen der Kellerräume des Wohnhauses.

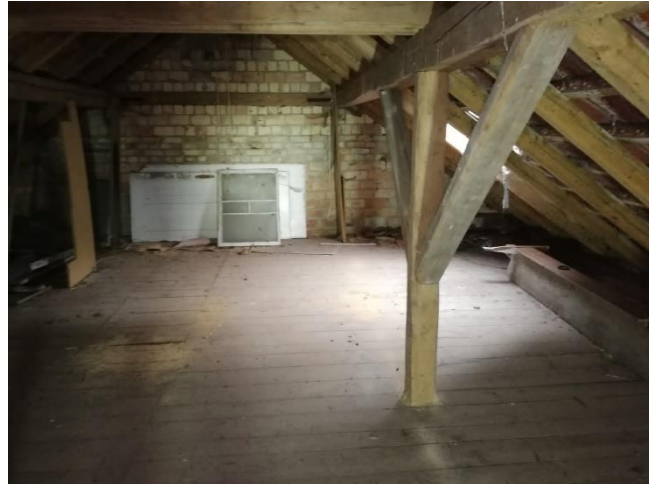
Blick von Süden in den Dachstuhl des Nebengebäudes.

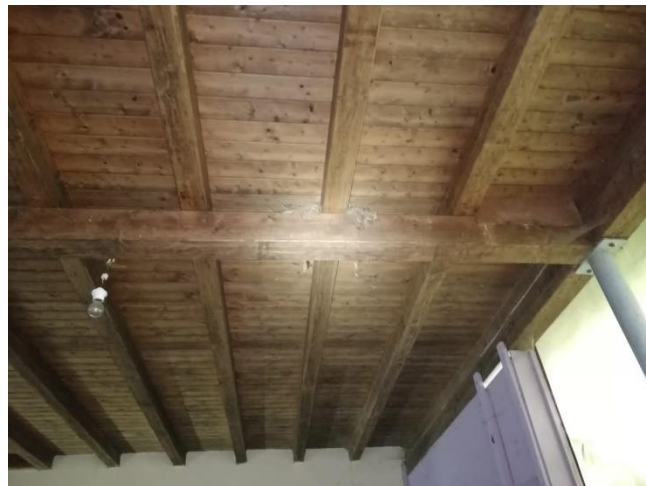
Blick auf zwei Hausrotschwanznester im südlichen Lager-
raum des Nebengebäudes.

- 6.2** Um den Verlust der Hausrotschwanznester auszugleichen, sind Nistkästen im räumlichen Umfeld zu installieren (6°Halbhöhlenkästen, z.B. Fa. Schwegler, Halbhöhle 2°HW).

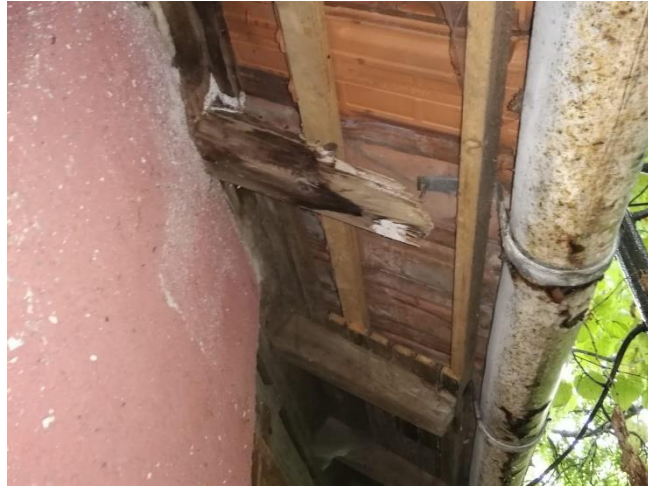
Verfalls einige Hohlräume festgestellt werden, eine eingehendere Untersuchung mit dem Endoskop lieferte jedoch keine Hinweise auf das Vorkommen von Fledermäusen.

Blick unter den südlichen Dachüberstand des Nebengebäudes. In den Hohlräumen konnten keine Hinweise auf Fledermaus-Vorkommen gefunden werden.

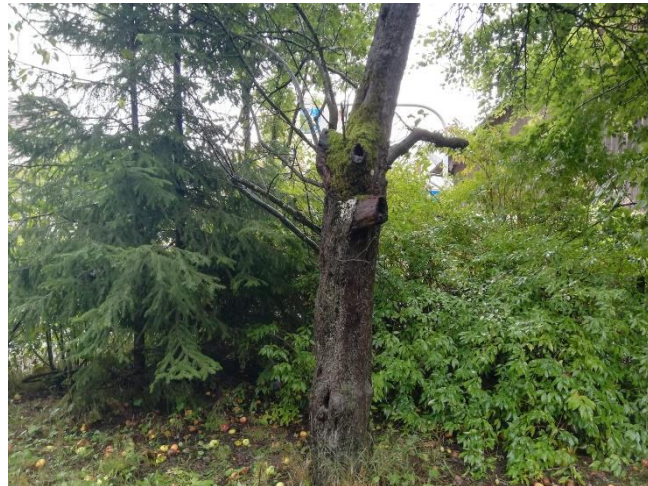
- 5.2** Die Gehölze im Plangebiet wiesen keine Höhlen, Spalten oder Ausfaltungen auf, die von den oben erwähnten Höhlenbrütern oder Fledermäusen als Nist- bzw. Quartierstandort genutzt werden könnten. Auch die Höhlen des an der Einfahrt stehenden Obstbaumes und die Astlöcher eines alten im südwestlichen Abschnitt des Geltungsbereichs stehenden Baums erwiesen sich bei genauerer Untersuchung als zu klein. An einem Baum wurde ein kaputter Meisen-Nistkasten entdeckt. Auch wenn dieser nicht mehr als solcher genutzt werden kann, empfiehlt es sich, ihn bei Verlust zu ersetzen (s.u.). Auch Zweigbrütern können die Gehölze als Nistplatz zur Verfügung stehen. In einem Holunder konnte das Nest einer Amsel festgestellt werden. Um eine Tötung brütender Individuen zu vermeiden (Verbotstatbestand nach §44 Abs.1 BNatSchG), müssen daher Rodungszeiten beachtet werden (s.u.).

Blick von Norden auf den an der Einfahrt stehenden alten Obstbaum.

- 6.4** Gemäß § 39 Abs. 5 BNatSchG ist es verboten, in der Zeit vom 01.03. bis 30.09. außerhalb des Waldes vorkommende Bäume, Sträucher oder andere Gehölze zu roden. Notwendige Gehölzbeseitigungen sowie die Baufeldräumung müssen daher außerhalb der Brutzeit von Vögeln zwischen dem 01.10. und dem 28.02. des jeweiligen Jahres erfolgen.

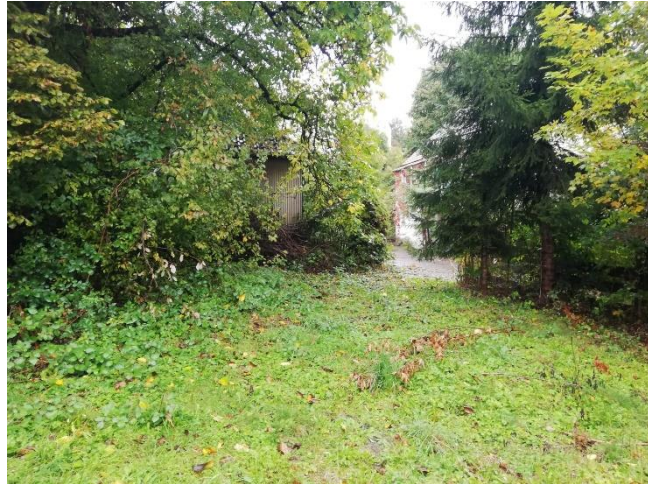
Blick von Süden auf die südwestlich und südöstlich im Geltungsbereich liegenden Gehölze.

- 6.5** Um den Kronen- und Wurzelbereich vorhandener und nicht zu rodender Bäume nicht zu beschädigen und den stehenbleibenden Gehölzbestand bestmöglich zu schützen, sollten alle baulichen Maßnahmen gemäß DIN 18920
