Bericht zur
Aushubüberwachung
in der Bodnegger Str. 19/1
in Waldburg

Datum: 5.10.1999

Gefertigt von: Berghof • PBU
Umweltengineering und Analytik GmbH
Danzigerstraße 7
88250 Weingarten

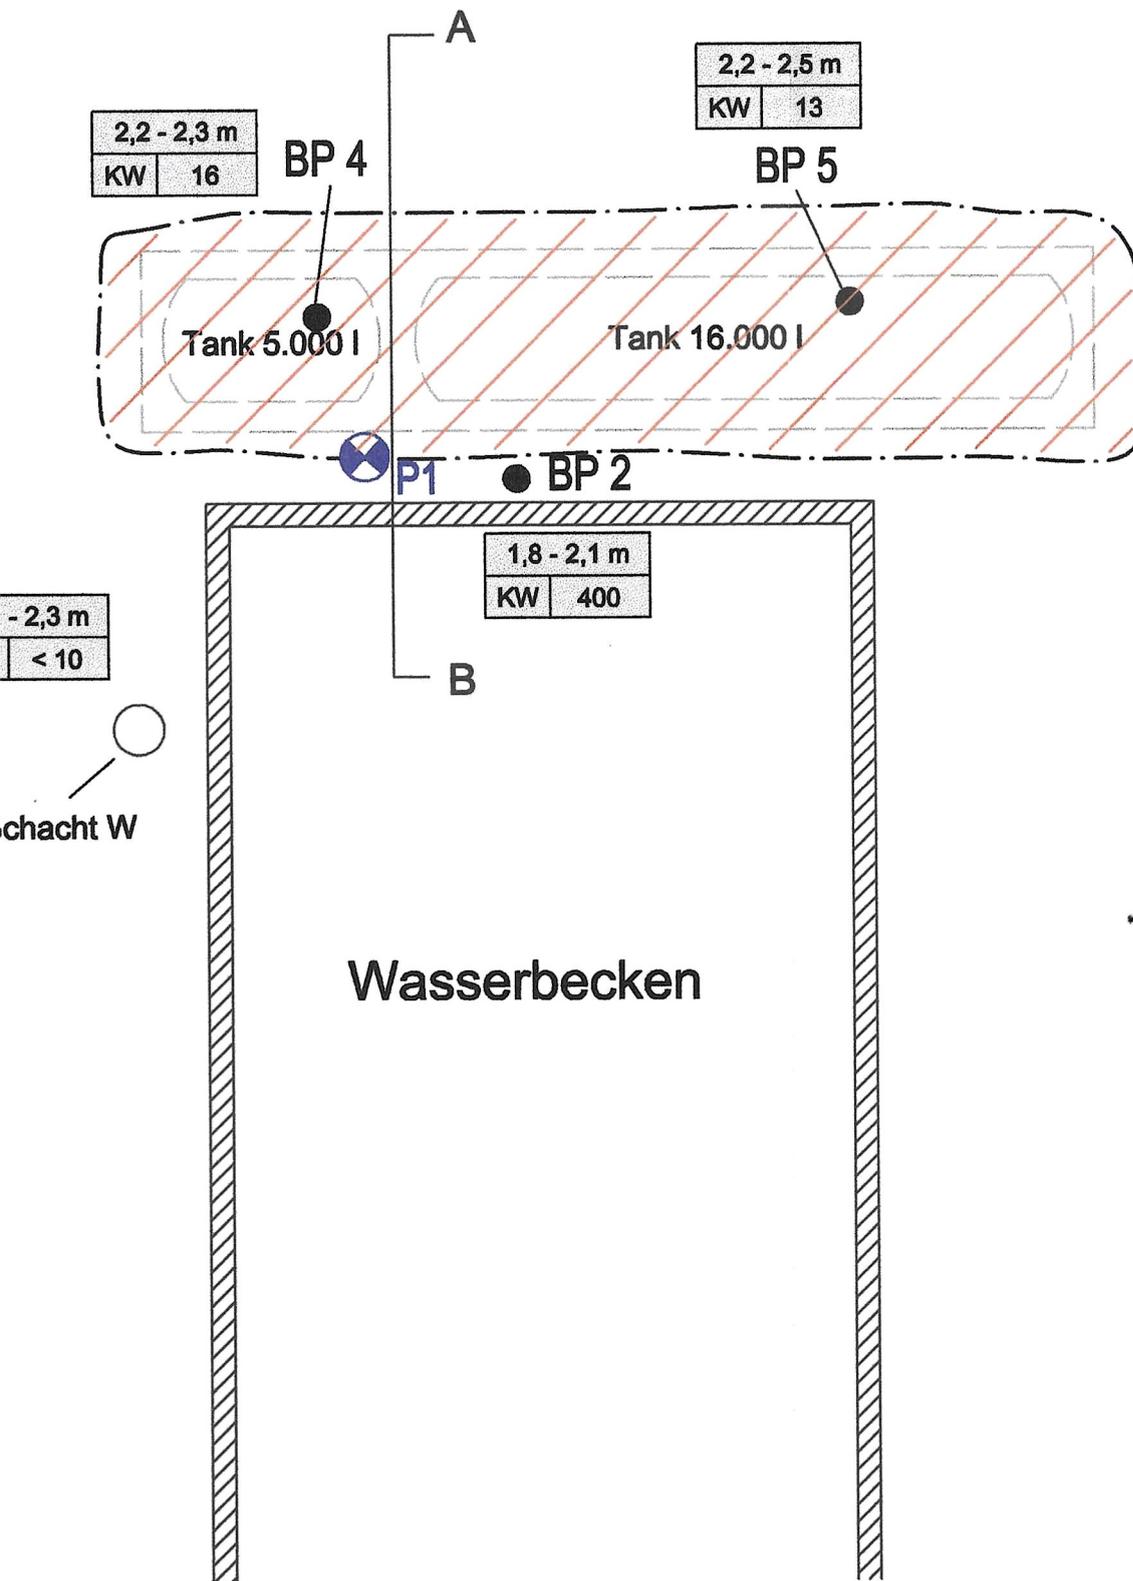
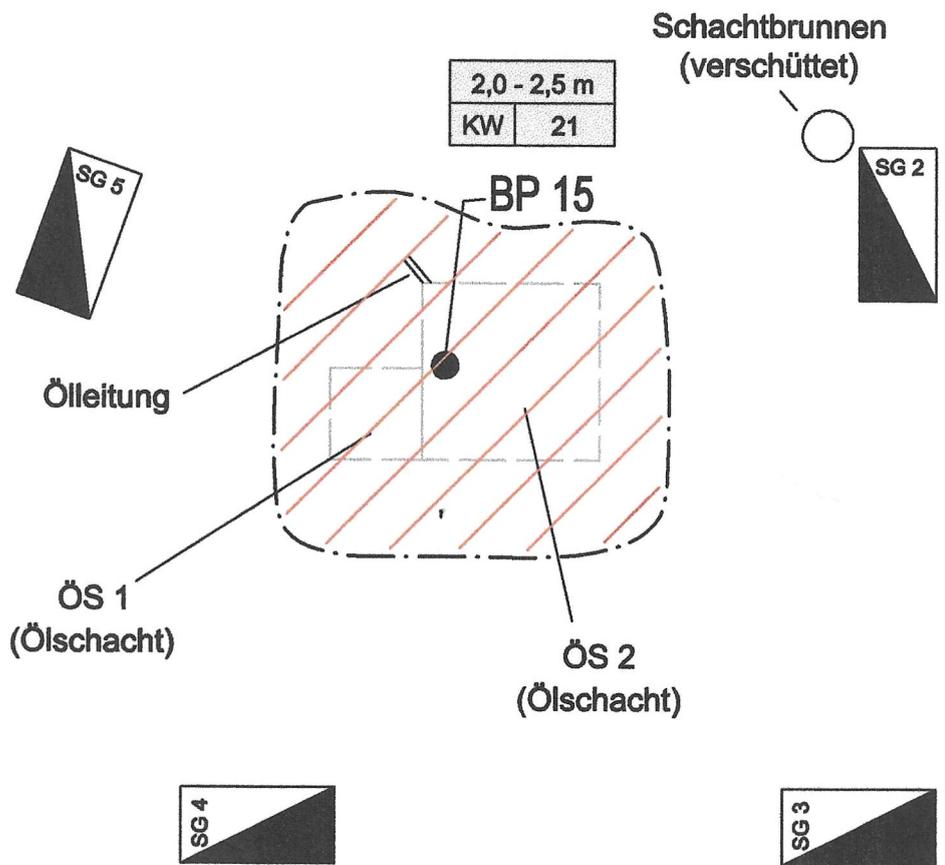
Projekt Bodnegger Str.19/1
 Lageplan m. Probenahmepunkten

Bereits am 03.09.1999 wurde bei den Abbrucharbeiten nördlich eines Wasserbeckens ein altes Tanklager entdeckt (siehe Anlage 3: Lageplan (1:100) mit Ergebnissen der Untersuchungen). Nach Angaben der mit der Entsorgung der Tanks beauftragten Fa. Boss GmbH aus Weingarten wurden in einer 1,8 m tiefen Wanne zwei Tanks von ca. 5.000 l bzw. 16.000 l mit ihrer Domöffnung nach unten im Wasser liegend angetroffen (siehe Anlage 6: Fotodokumentation, Fotos 1 und 2). Vermutlich hatten sich die Tanks durch in die Wanne eingedrungenes Tagwasser aus den Halterungen gelöst und gedreht. Aus den beiden Tanks wurden 800 l Heizöl-Wassergemisch durch die Fa. Boss entsorgt (siehe Anlage 7).

Ein in der Nähe des Wasserbeckens befindlicher, ca. 3 m tiefer Schacht („Schacht W“) führte zum Zeitpunkt der Aushubarbeiten kein Wasser. Der Zugang zu einem zwischen Wasserbecken und Ölschacht gelegenen Schachtbrunnen wurde bei den Abbrucharbeiten zerstört (Lage der Schächte siehe Anlage 3).

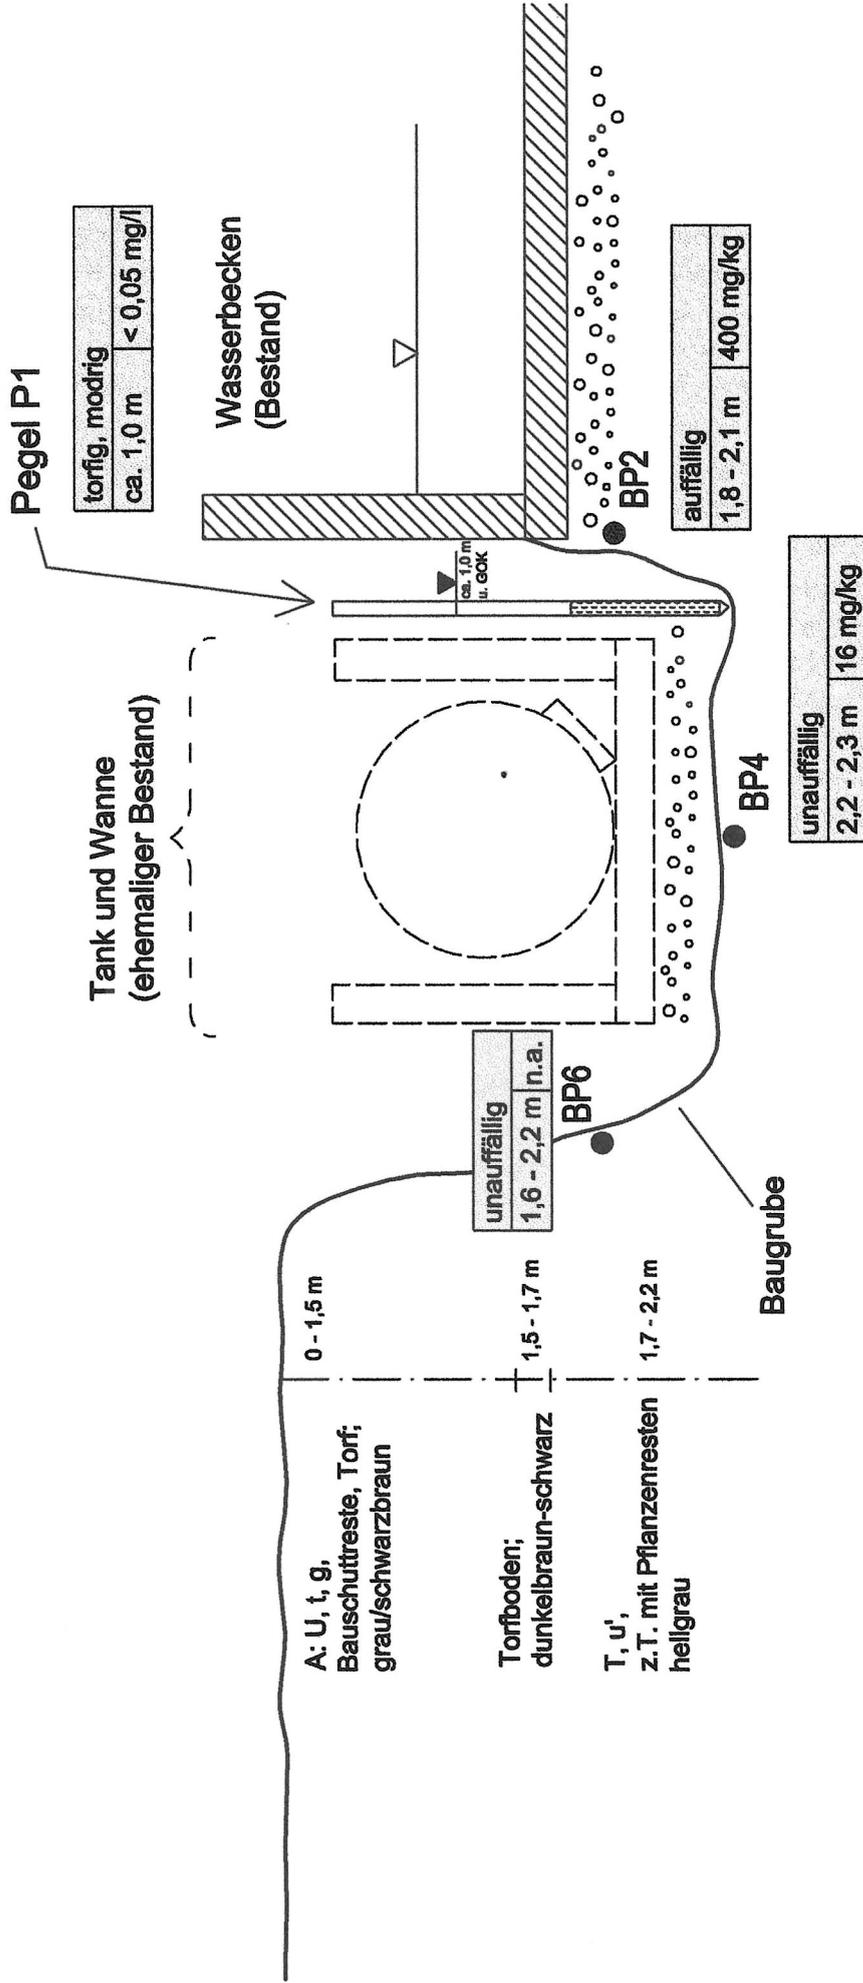
Schematischer Schnitt A - B

Insgesamt erreichte die Baugrube eine Größe von ca. 3 x 13 m bei einer durchschnittlichen Tiefe von ca. 2,5 m. Das in der Grube aufgeschlossene Profil zeigte bis ca. 1,5 m Tiefe eine heterogene Auffüllung aus bindigem Bodenmaterial gemischt mit variierenden Anteilen an Bauschutt und Torf. Darunter fanden sich streckenweise Torfhorizonte geringer Mächtigkeit und ab 1,7 m Tiefe bis zur Sohle hellgraue Tone (siehe Anlage 4, Schichtenabfolge).

▼ ca. 1,0 m u. GOK
Wasserspiegel 5.10.99

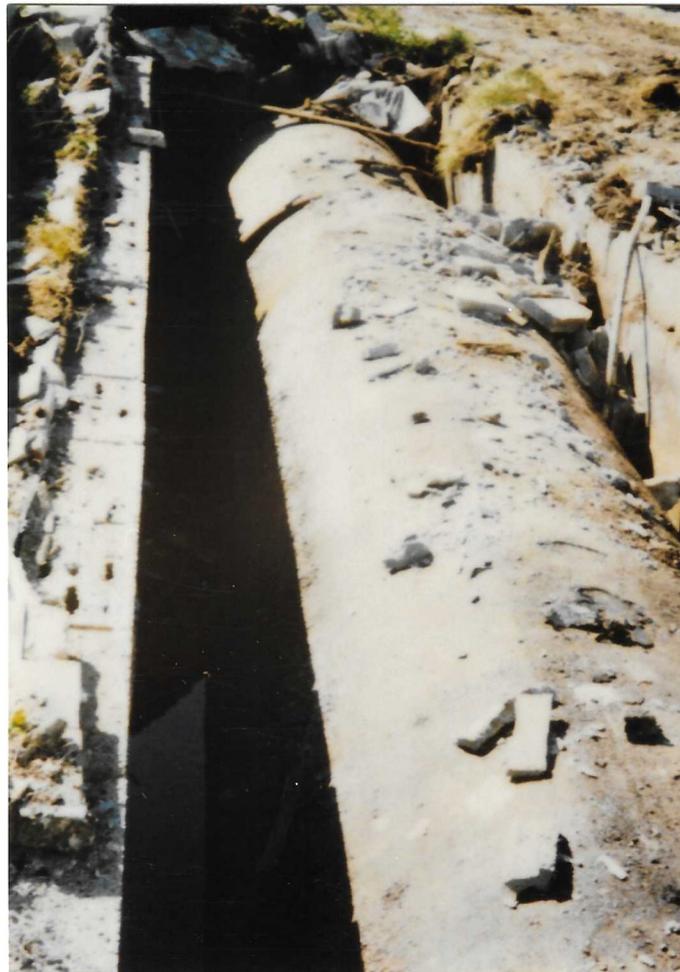
Foto 1: Tanks in gemauerter Wanne vor dem Ausbau (Blick Richtung Westen) – unten links ist der Wasserspiegel erkennbar (Quelle: Fa. Boss GmbH, Weingarten)

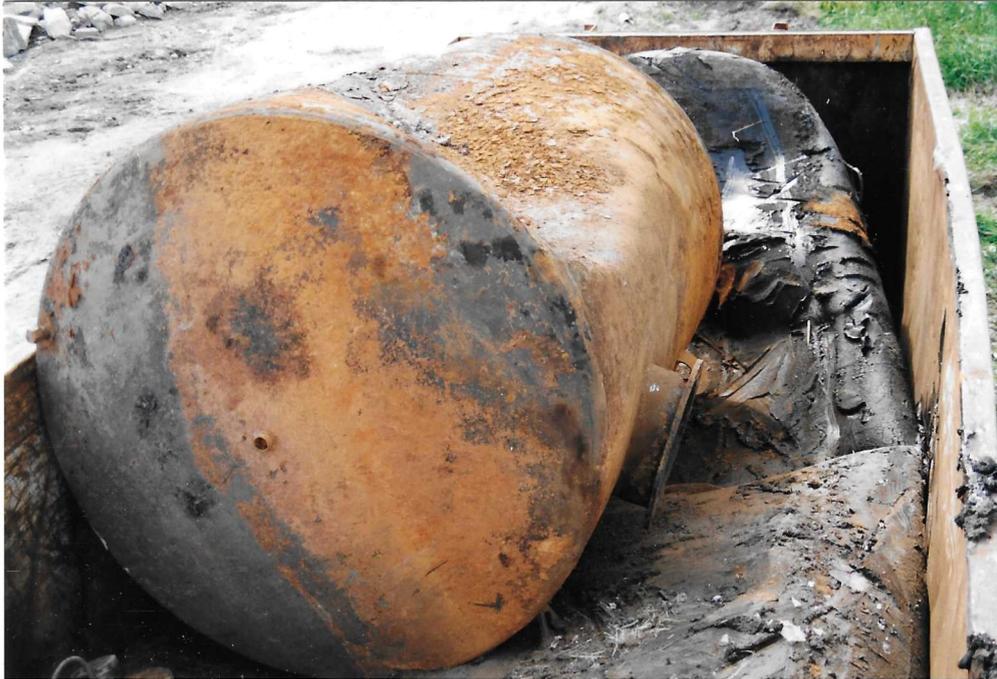
Foto 2: Tanks nach Ausbau – der Verlauf der Rostspuren zeigt, daß sich der Tank aus seiner Halterung gelöst hatte und längere Zeit kopfüber im Wasser schwamm

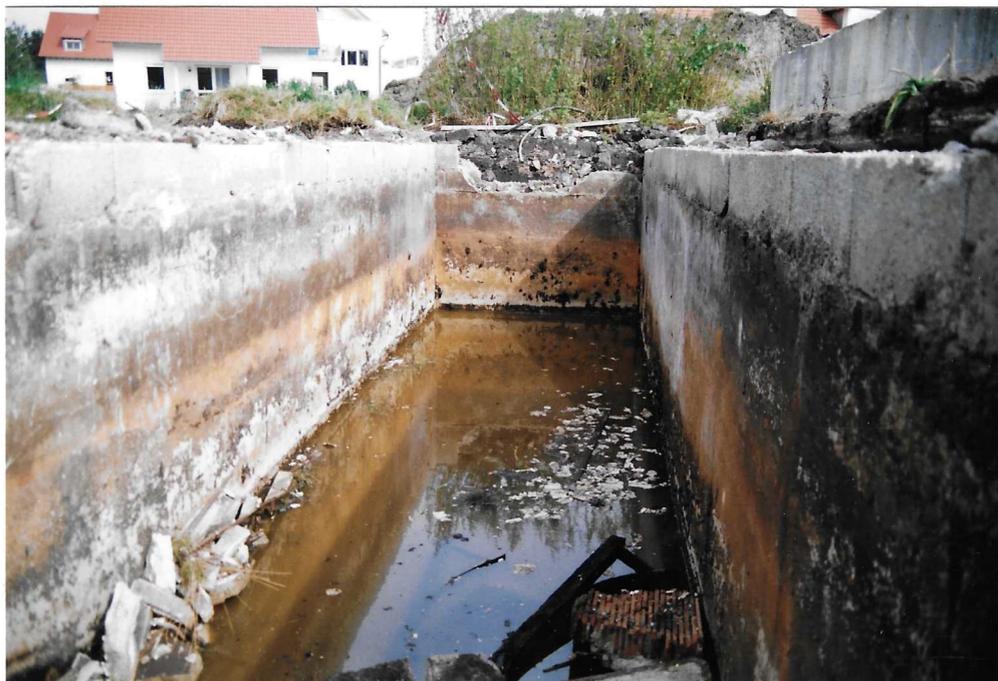
Rostspuren an den Tanks und an den Seitenwänden der Wanne lassen darauf schließen, daß in der Wanne über längere Zeit bis zu ca. 1 m Wasser gestanden hat (siehe Anlage 6, Foto 3). Das seitliche Mauerwerk des Tanklagers war sensorisch unauffällig und wurde zur weiteren Verwertung in einer mobilen Brechanlage vor Ort zerkleinert. Das Betonmaterial der Basisplatte (ca. 11 m³) war sensorisch auffällig und wurde daher in Containern separat erfaßt. Zwischenzeitlich in die Baugrube eingedrungenes Wasser zeigte einen deutlichen

Foto 3: Gemauerte Wanne nach Tankausbau (Blick Richtung Osten)

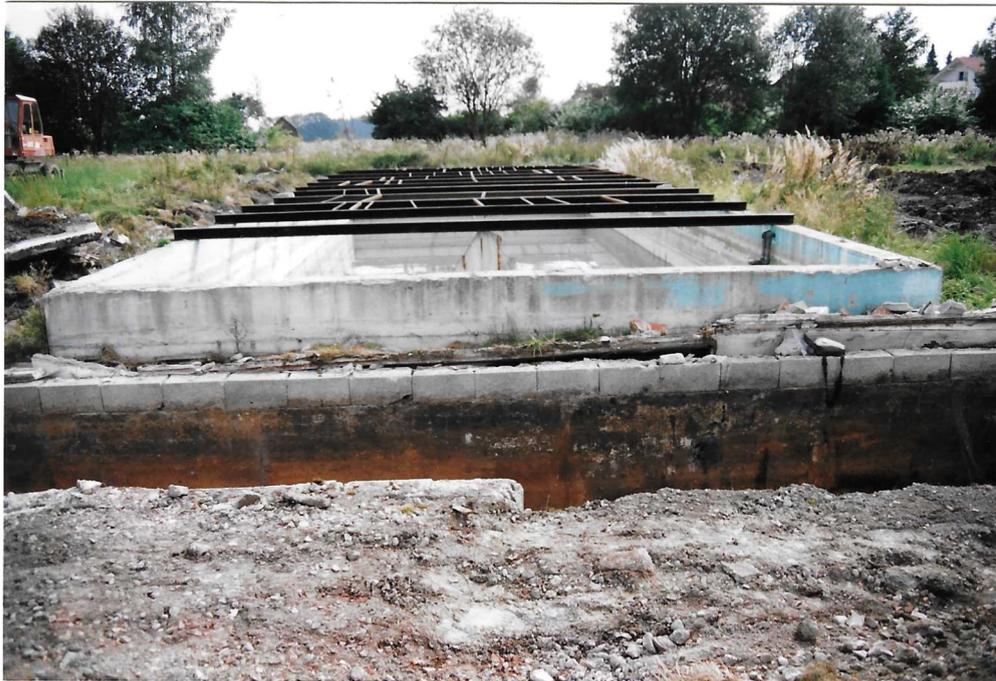
Foto 4: Nur knapp einen Meter hinter der gemauerten Wanne für die Tanks befindet sich ein Wasserbecken, das weiter genutzt werden soll (Blick Richtung Süden)

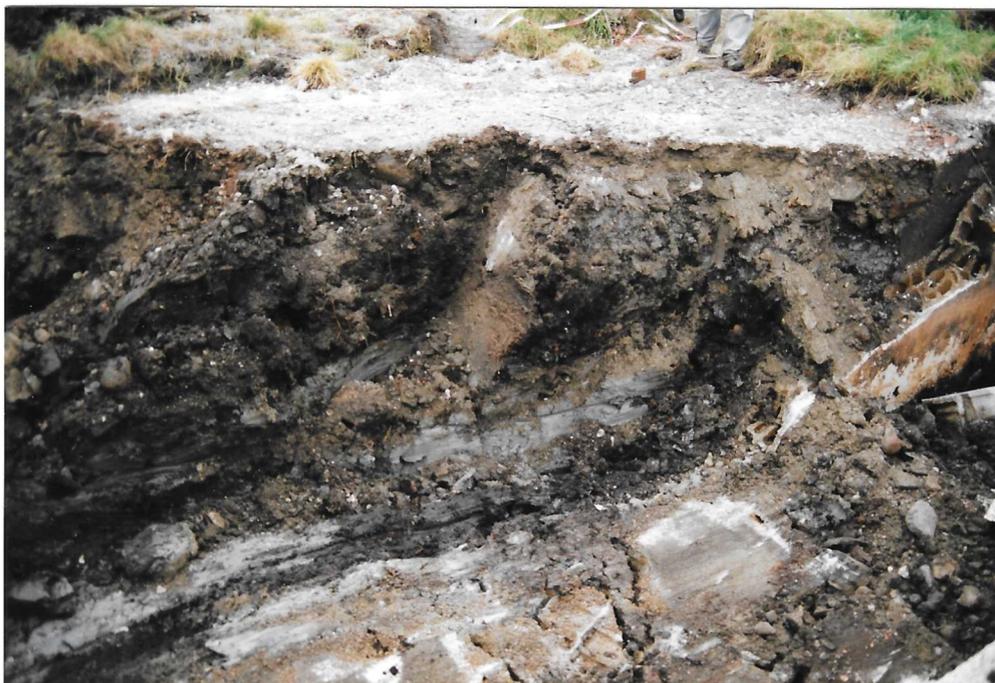
Foto 5: In ca. 1,5 m Tiefe ist unter aufgefülltem Bodenmaterial der anstehende hellgraue Ton erkennbar (nördl. Wand der Baugrube)

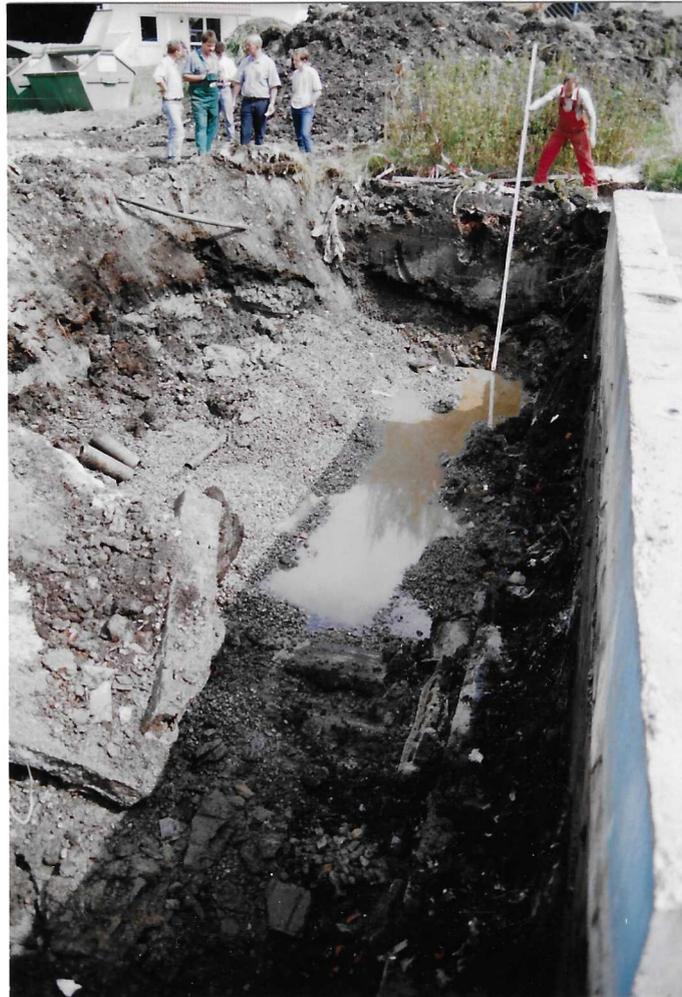
Ölfilm und wurde durch die Fa. Baufeld-Oel (München) am 08.09.1999 abgepumpt und entsorgt. Die unter dem Tanklager befindliche, etwa 20 cm mächtige Kiesrollierung wies deutliche MKW-Verunreinigungen auf. Dieses Material wurde daher separiert und in Containern zwischengelagert (ca. 7 m³). Mischproben des separierten Beton- bzw. Kiesmaterials wurden zur Analyse an das Institut Berghof in Tübingen geschickt.

Foto 6: Baugrube nach Abbruch der gemauerten Wanne (Blick Richtung Osten) mit Kiesrollierung an der Sohle

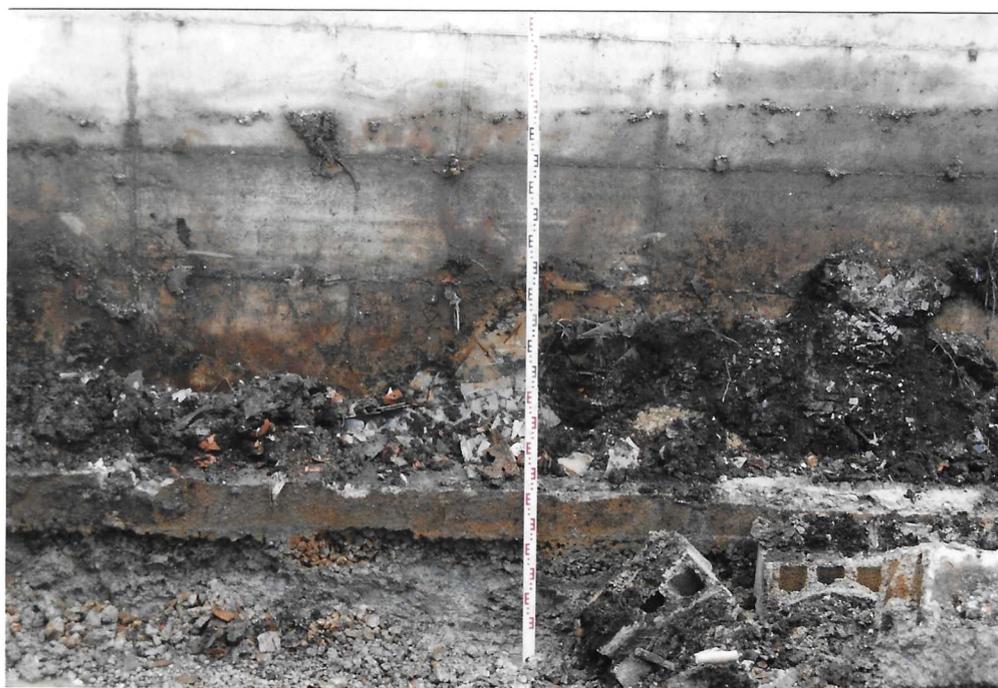
Die sensorisch feststellbare Belastung setzte sich auch im Kiesbett unter dem südlich angrenzenden Wasserbecken fort (siehe Anlage 6, Foto 7), konnte dort aber aus baulichen Gründen nicht weiter ausgehoben werden, ohne die Standsicherheit des Beckens zu gefährden. Proben aus 1,8 - 2,1 m Tiefe der Südwand der Baugrube sowie vom östlichen und westlichen Teil der Sohle wurden zur Analyse an das Institut Bergof in Tübingen geschickt.

Foto 7: Im Süden wird die Baugrube durch das angrenzende Wasserbecken begrenzt – eine Restbelastung verblieb im Kiesbett unter dem Beckenboden.

Die Sohle der Baugrube des Tanklagers wies Gehalte an Mineralöl-Kohlenwasserstoffen auf, die deutlich unter der tolerierbaren Hintergrundbelastung von 100 mg/kg liegen. In der Tiefe von 1,8 bis 2,1 m im Kiesbett unterhalb des angrenzenden Wasserbeckens wurde eine MKW-Restbelastung von 400 mg/kg gemessen. Eine entsprechende Belastung unter der Fläche des Wasserbeckens erscheint daher möglich. Der anstehende stark tonhaltige Untergrund auf der Grundstücksfläche wirkt jedoch einer weiteren Ausbreitung des Schadens in horizontaler wie vertikaler Richtung entgegen. Ein Ausheben des belasteten Bereiches war ohne bauliche Gefährdung des Beckens nicht möglich. Die Beprobung des Pegels P1 am 5.10.1999 lieferte keinen Hinweis auf eine Belastung des Grundwassers mit Mineralöl-Kohlenwasserstoffen. Aufgrund dieser Sachlage ist aus gutachterlicher Sicht kein weiterer Handlungsbedarf hinsichtlich der vorliegenden Restbelastung abzuleiten.

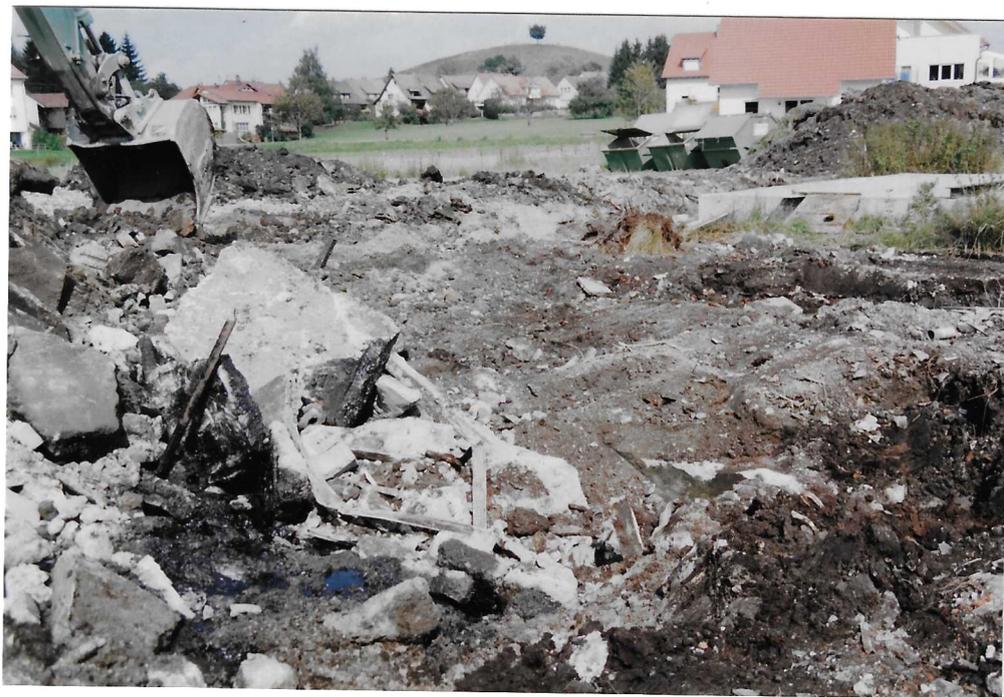
Beim Abbruch von Fundamenten westlich des Wasserbeckens wurde ein Schacht (ÖS 1) mit ca. 1 x 1 m Grundfläche freigelegt, der teilweise mit einer zähen, schwarzen nach Altöl riechenden Flüssigkeit gefüllt war (siehe Anlage 3 und Anlage 6, Foto 8). Daneben befand sich ein weiterer Schacht (ÖS 2) auf einer ca. 2 x 2 m großen Grundfläche, der ein ähnlich riechendes Altöl-Wasser-Gemisch enthielt.¹ Aufgrund der weit vorangeschrittenen Abbrucharbeiten war eine genaue räumliche oder funktionale Zuordnung dieser Bauwerke nicht möglich. Sie werden im weiteren als „Ölschächte“ bezeichnet.

Foto 8: Beim Abbruch der Fundamente der ehemaligen Gärtnerei wurde ein mit Altöl gefüllter Schacht entdeckt (Blick Richtung Nordosten)

Das Altöl-Wasser-Gemisch wurde durch die Fa. Baufeld Oel abgesaugt und fachgerecht entsorgt. Das belastete Abbruch- und Aushubmaterial wurde nach sensorischer Prüfung separiert und in Containern zwischengelagert. Um die horizontale Ausdehnung des Schadens einzugrenzen, wurde in ca. 5 m Umkreis das unbelastete Bodenmaterial bis auf 1 m Tiefe abgeräumt und ausgehend von diesem Niveau vier Schürfgruben bis in ca. 2,5 m Tiefe angelegt. Diese Aufschlüsse erbrachten keine Anzeichen für eine großflächige

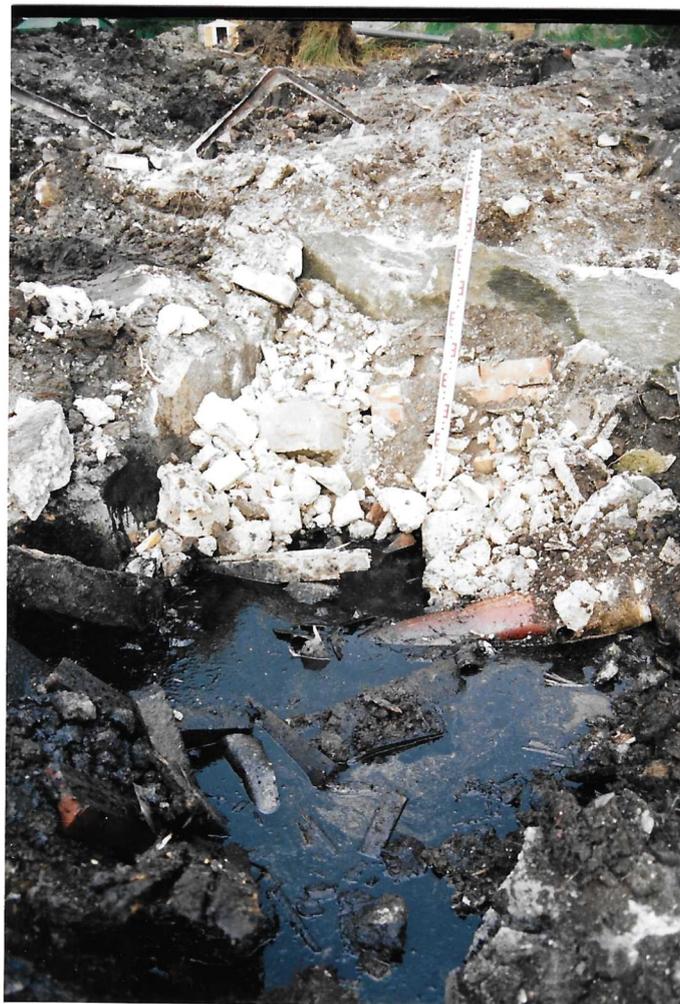
Foto 9: Neben dem ersten Ölschacht wurde ein zweiter, größerer Schacht entdeckt, der ein Altöl-Wasser-Gemisch enthielt

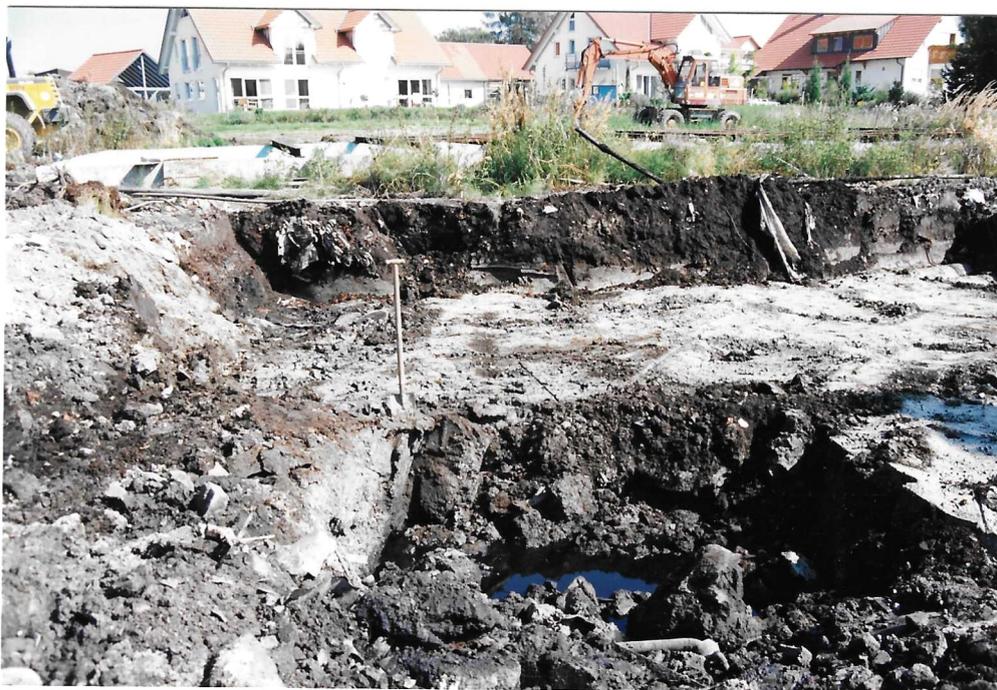
Kontamination. In allen vier Schürfgruben wurden vom 1 m-Niveau bis zur Sohle hellgraue Tone angetroffen, die sensorisch unauffällig waren. Altölspuren im Bereich von Leitungen in nordwestlicher bzw. östlicher Richtung verloren sich nach wenigen Metern. Unterhalb der Schächte wurde der tonige Untergrund ausgehoben, bis die Sohle sensorisch unauffällig war (ca. 2,5 m Tiefe). Im Bereich des Ölschachts 1 wurden ca. 7 m³, im Bereich des Ölschachts 2 ca. 27 m³ sensorisch auffälliges Abbruch- und Aushubmaterial separiert.

Foto 10: Das Bodenmaterial in der Umgebung der Ölschächte wurde bis auf ca. 1 Meter Tiefe abgetragen, um ausgehend von diesem Niveau durch Ausheben tieferer Schürfgruben die horizontale Ausdehnung des Schadens einzugrenzen.

An der Sohle der Baugrube der ausgehobenen Ölschächte wurden Werte gemessen, die im Bereich der Hintergrundbelastung liegen. Der Schadensbereich wurde durch Auskoffierung entfernt. Aus gutachterlicher Sicht besteht kein weiterer Handlungsbedarf.
